# LEAKSHOOTER® LKS1000-V2+

**Configuration**

Synthèse des fuites

Coût total par an = 3819 €

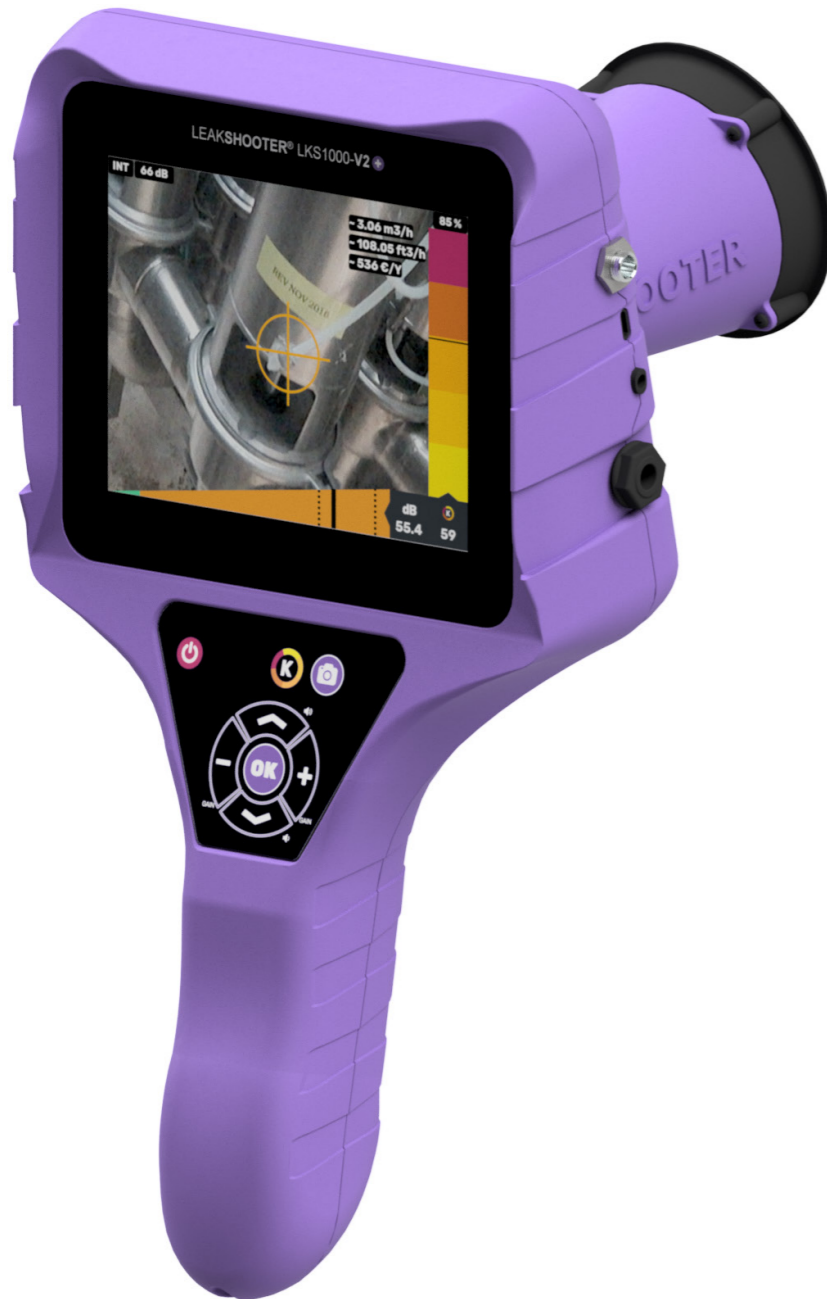
## V2+, le détecteur de fuite par excellence

Filmez, visualisez, écoutez et photographiez la localisation précise des fuites d'air comprimé, de vapeur, de gaz process et de vide grâce à la caméra LEAKSHOOTER® LKS1000-V2+.

Le LEAKSHOOTER® LKS1000-V2+ s'utilise comme une caméra. Vous scannez votre installation, puis une cible dynamique apparaît sur le grand écran couleur à proximité d'une fuite. Celle-ci change de forme et se resserre au centre lorsqu'elle approche de l'endroit exact de la fuite. Un bargraphe situé au bas de l'écran accompagne et facilite la recherche. Il est alors possible de photographier et d'enregistrer l'emplacement précis de la fuite qui pourra être transféré sur PC via USB.

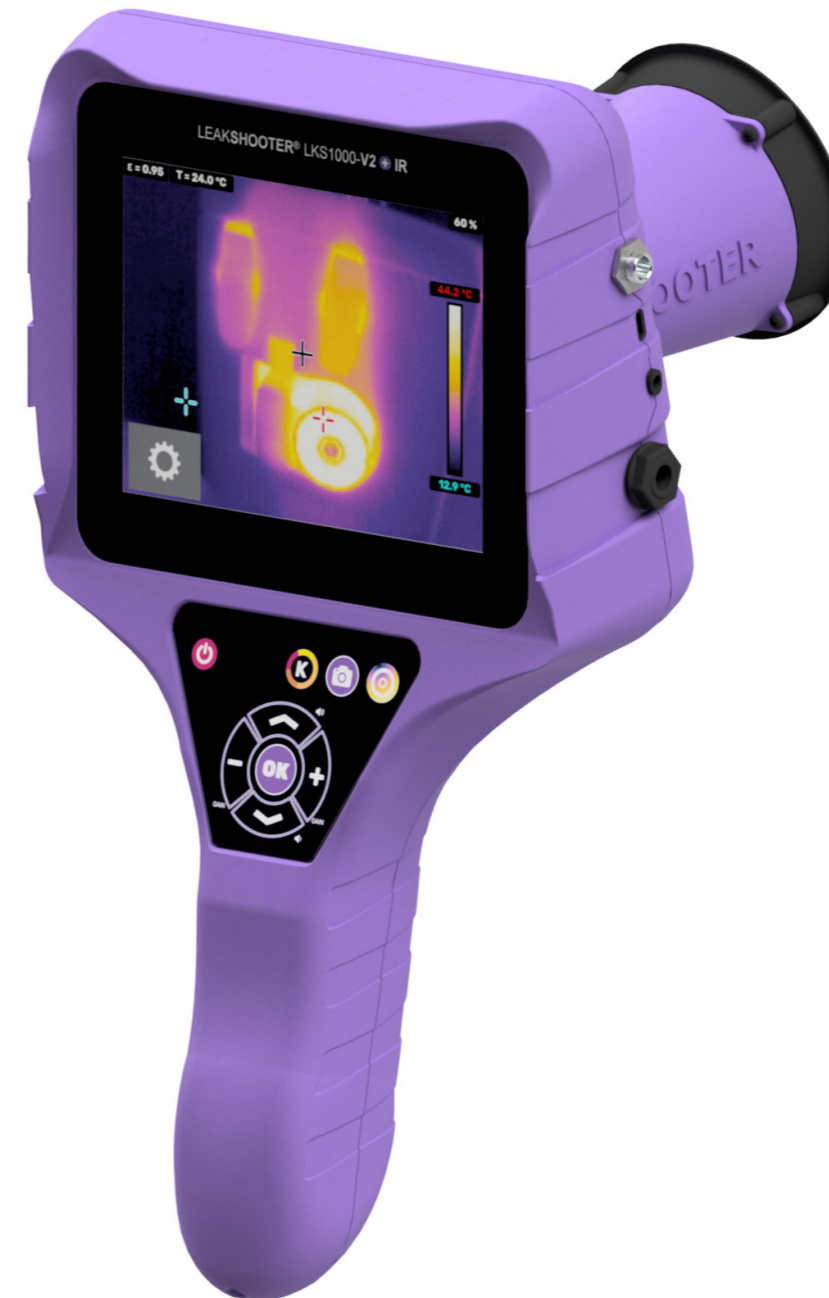
## V2+IR, le V2+ qui voit les anomalies thermiques

La caméra LEAKSHOOTER® LKS1000-V2+IR reprend les capacités de détection ultrasonore de la version LKS1000-V2+ avec en plus la possibilité de recherche d'anomalies thermiques sur des installation électriques, mécaniques, process et ceci sur un grand écran couleur 5,7.

En effet, la caméra LEAKSHOOTER® LKS1000-V2+IR est équipée d'une caméra thermique infrarouge embarquée (IR) du type FLIR LEPTON 160x120 pixels sur l'échelle de température de -10°C à +400°C. Vous y trouverez 1 curseur de mesure manuelle du type central et 2 curseurs de mesure automatique du type recherche des points le plus chaud et le plus froid, l'émissivité réglable et 3 palettes de couleurs. Il est alors possible de photographier et d'enregistrer l'image thermique qui pourra être transférée sur PC via USB.

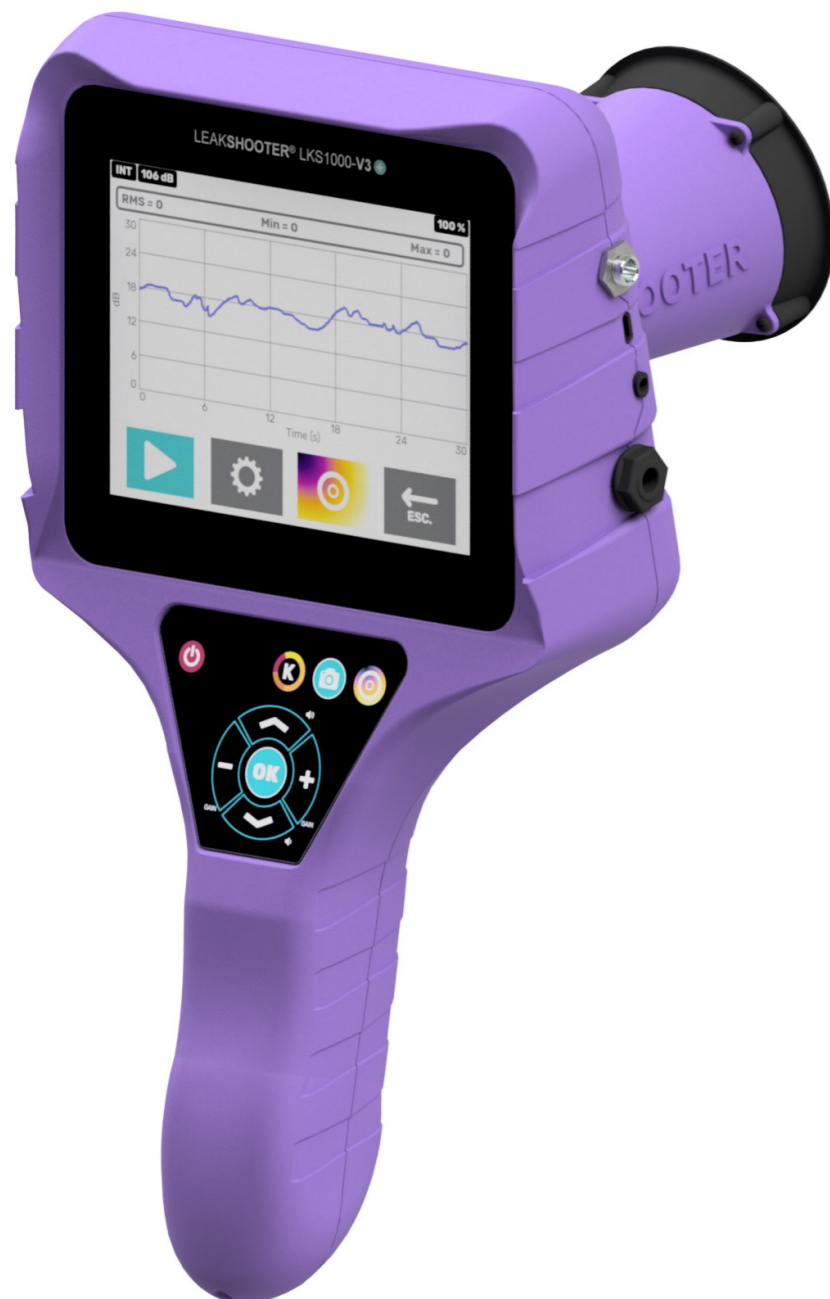
### V3+, une aide au diagnostic de vos purgeurs de vapeur

La caméra LEAKSHOOTER® LKS1000-V3+ reprend les capacités de détection ultrasonore de la version LKS1000-V2+ avec en plus la possibilité d'analyse manuelle de l'état de vos purgeurs de vapeur (ultrason & température).

En effet, la caméra LEAKSHOOTER® LKS1000-V3+ est équipée d'un programme spécifique STRAPSHOOTER® qui va vous aider à voir (courbe temps réel ultrasonore) et à entendre ce qu'il se passe dans votre purgeur de vapeur ainsi que d'une caméra thermique infrarouge embarquée (IR) du type FLIR LEPTON 80x60 pixels sur l'échelle de température de -10°C à +400°C. Ainsi il vous sera possible de rendre un avis sur l'état de vos purgeurs (Fuyant ou Bloqué fermé ou Modulant...). Il est alors possible de photographier et d'enregistrer l'image thermique et l'image ultrasonore qui pourront être transférées sur PC via USB.

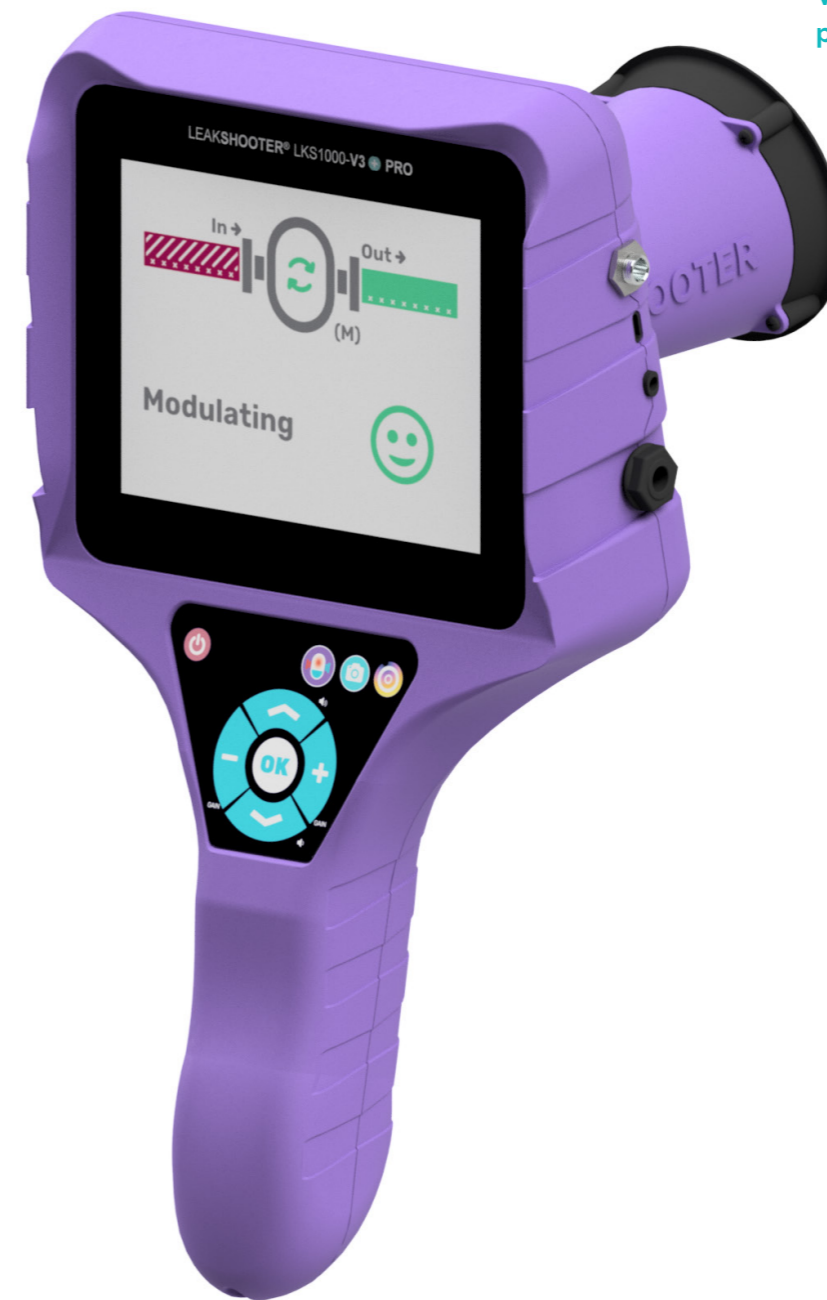
### V3+PRO, l'expert pour l'analyse de vos purgeurs de vapeur

La caméra LEAKSHOOTER® LKS1000-V3+PRO reprend les capacités de détection ultrasonore de la version LKS1000-V2+ avec en plus la possibilité d'analyse manuelle et automatique de l'état de vos purgeurs de vapeur (ultrason & température).

En effet, la caméra LEAKSHOOTER® LKS1000-V3+PRO est équipée d'un programme spécifique STRAPSHOOTER® qui va vous aider à voir (courbe temps réel ultrasonore) et à entendre ce qu'il se passe dans votre purgeur de vapeur ainsi que d'une caméra thermique infrarouge embarquée (IR) du type FLIR LEPTON 160x120 pixels sur l'échelle de température de -10°C à +400°C. Laissez-vous guider par la fonction 100% automatique qui aboutira aux diagnostics suivants : Fuyant NON OK ; Bloqué fermé NON OK ; Cyclant OK ; Modulant OK ; Cyclant rapide NON OK ; Noyé NON OK ; Inconnu ????. Il est alors possible de photographier et d'enregistrer l'image thermique et l'image ultrasonore qui pourront être transférées sur PC via USB.

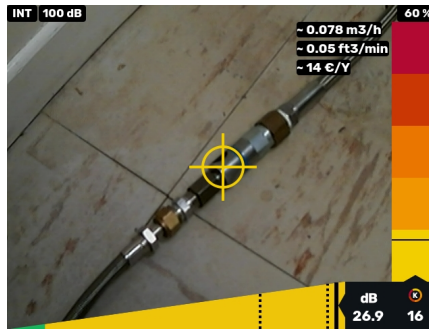
## Raccordlabofiabillite

Date	2022/09/22
Heure	10:55:36
Gain	100 dB
RMS	26.9 dB
Valeur K	16
Volume	0.078 m3/h
Coût/An	14 €

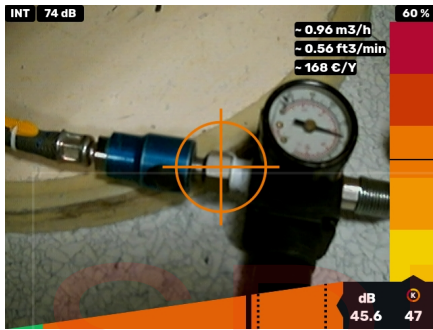
## Azotem201eretage

Date	2022/09/22
Heure	14:23:17
Gain	74 dB
RMS	45.6 dB
Valeur K	47
Volume	0.96 m <sup>3</sup> /h
Coût/An	168 €

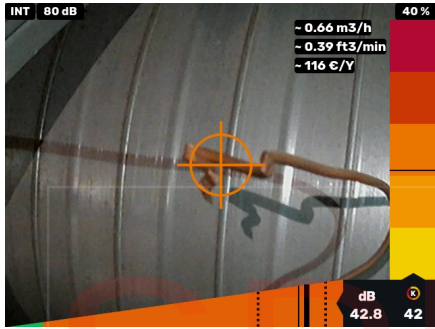
Lt20portegalerie

~ 0.66 m<sup>3</sup>/h  
~ 0.39 ft<sup>3</sup>/min  
~ 116 €/Y

Date 2022/09/22  
Heure 15:30:01  
Gain 80 dB  
RMS 42.8 dB  
Valeur K 42  
Volume 0.66 m<sup>3</sup>/h  
Coût/An 116 €
